Transmitter - podłączenie CAN

Producent i model pojazdu: Land Rover Discovery
Generacja (wersja): 5gen (L462)
Lata produkcji: 2019-
Uwagi: Dokument liczy 2 strony

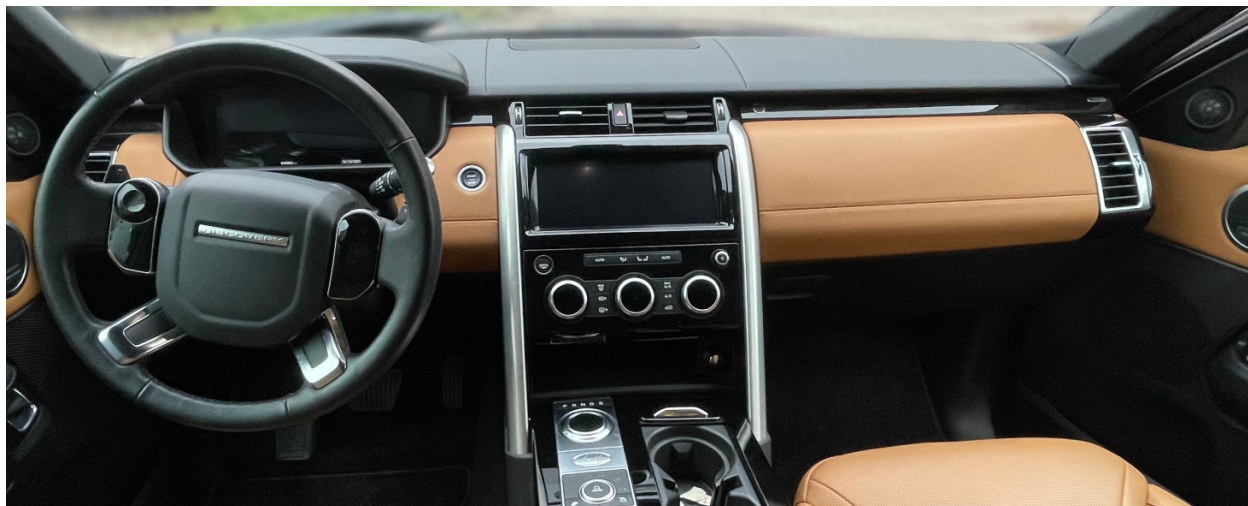
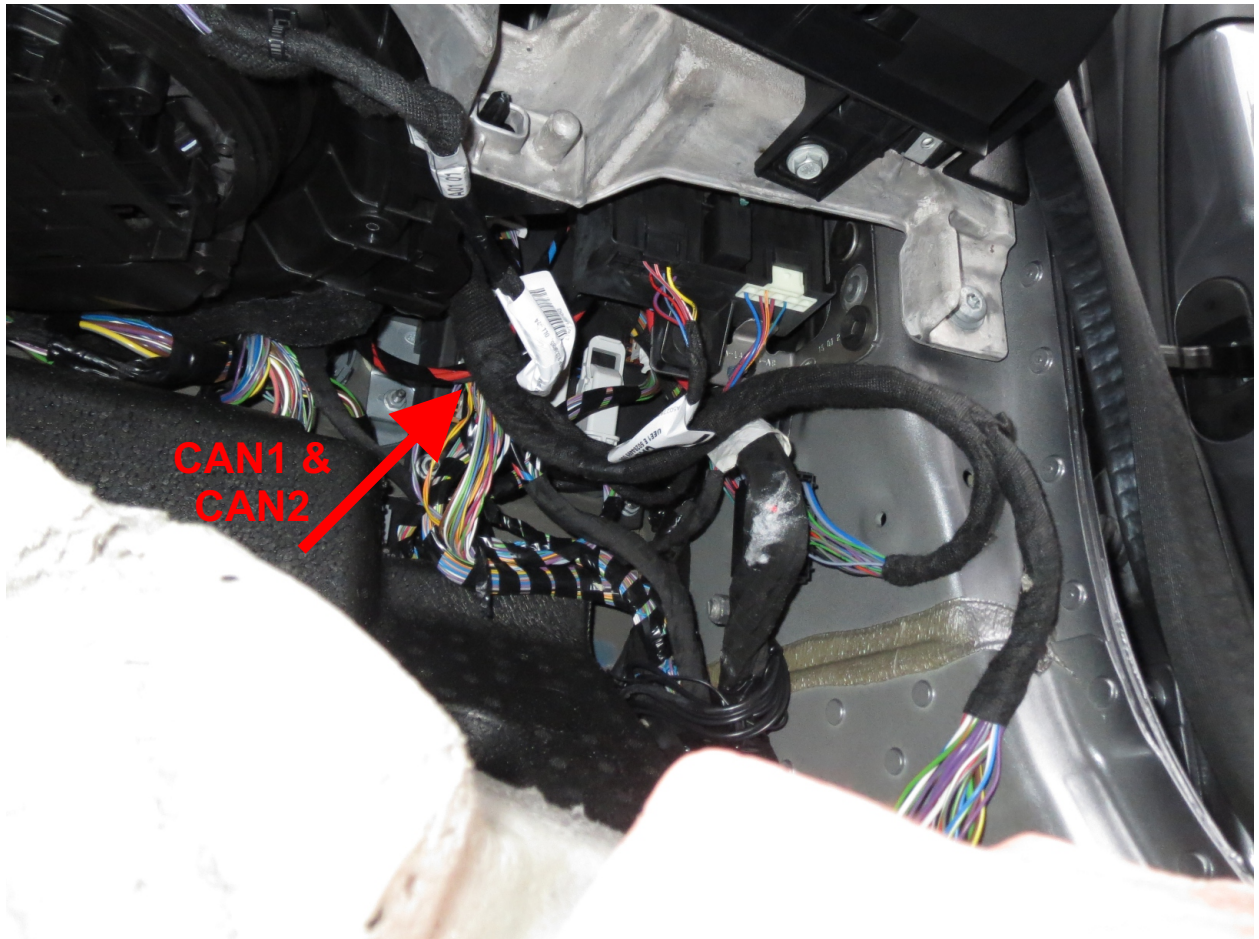
CAN1 miejsce podłączenia: Nogi pasażera po prawej stronie. Sterownik zamontowany złączami w stronę siedzeń. 60 stykowe złącze, pierwsze w górnym rzędzie. Słabo widoczne ponieważ wiązki przewodów zasłaniają górny rząd złącz.

CAN1 alternatywne miejsce: ---
CAN1 High: styk -, kolor fioletowo-zielony
CAN1 Low: styk -, kolor szaro-fioletowy
CAN1 uwagi: ---

CAN2 miejsce podłączenia: Nogi pasażera po prawej stronie. Sterownik zamontowany złączami w stronę siedzeń. 60 stykowe złącze, pierwsze w górnym rzędzie. Słabo widoczne ponieważ wiązki przewodów zasłaniają górny rząd złącz.

CAN2 alternatywne miejsce: ---
CAN2 High: styk -, kolor żółto-pomarańczowy
CAN2 Low: styk -, kolor żółto-fioletowy
CAN2 uwagi: ---
