Transmitter - podłączenie CAN

Producent i model pojazdu: Irisbus Recreo
Generacja (wersja): 1gen
Lata produkcji: 2009 - 2013
Uwagi: Opis dotyczy także pojazdu produkowanego pod marką „Iveco”
Dokument liczy 2 strony

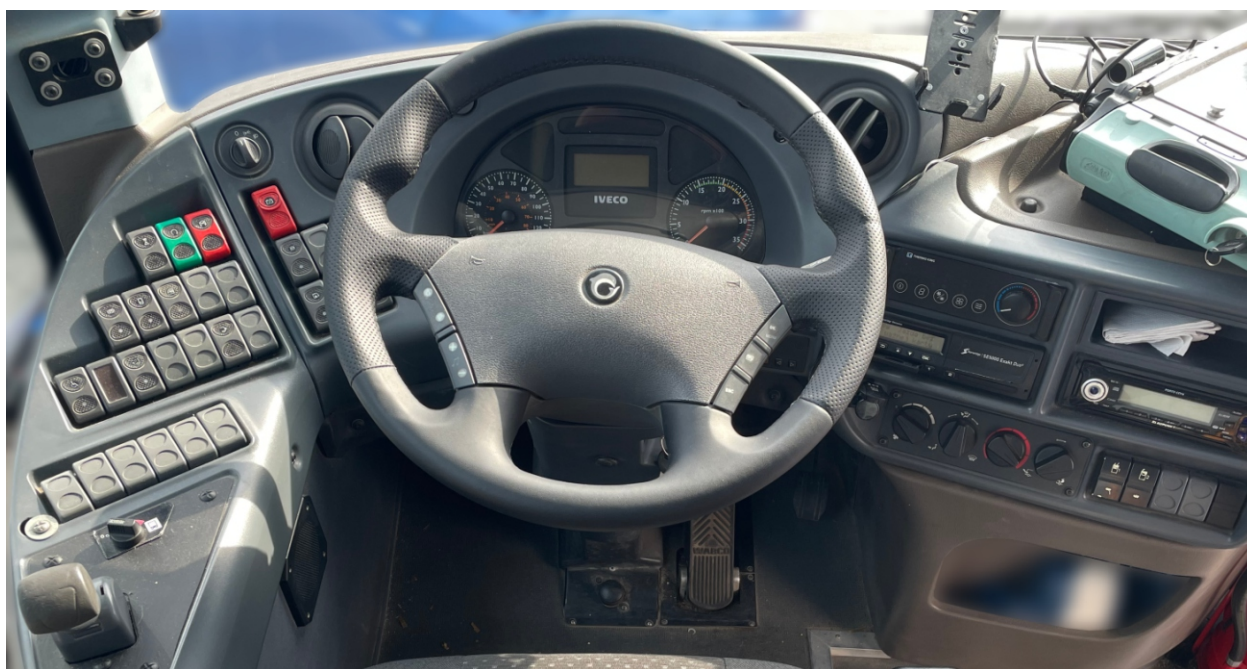
CAN1 miejsce podłączenia: Tachograf białe złącze „A”
CAN1 alternatywne miejsce: Zestaw wskaźników prawe, niebieski złącze przewody w tych samych kolorach i podwójnej izolacji
CAN1 High: styk 4, kolor zielony
CAN1 Low: styk 8, kolor czerwony
CAN1 uwagi: Przewody CAN są umieszczone w podwójnej izolacji (zewnętrzna czarna) z dodatkowym białym przewodem masy
