Transmitter - podłączenie CAN

Producent i model pojazdu: Fendt 720 Vario
Rodzaj pojazdu/maszyny: Ciągnik rolniczy
Rok produkcji: 2018
Uwagi: Ze względu na problem określenia generacji maszyny, podany jest tylko opracowany rocznik.
Dokument liczy 2 strony

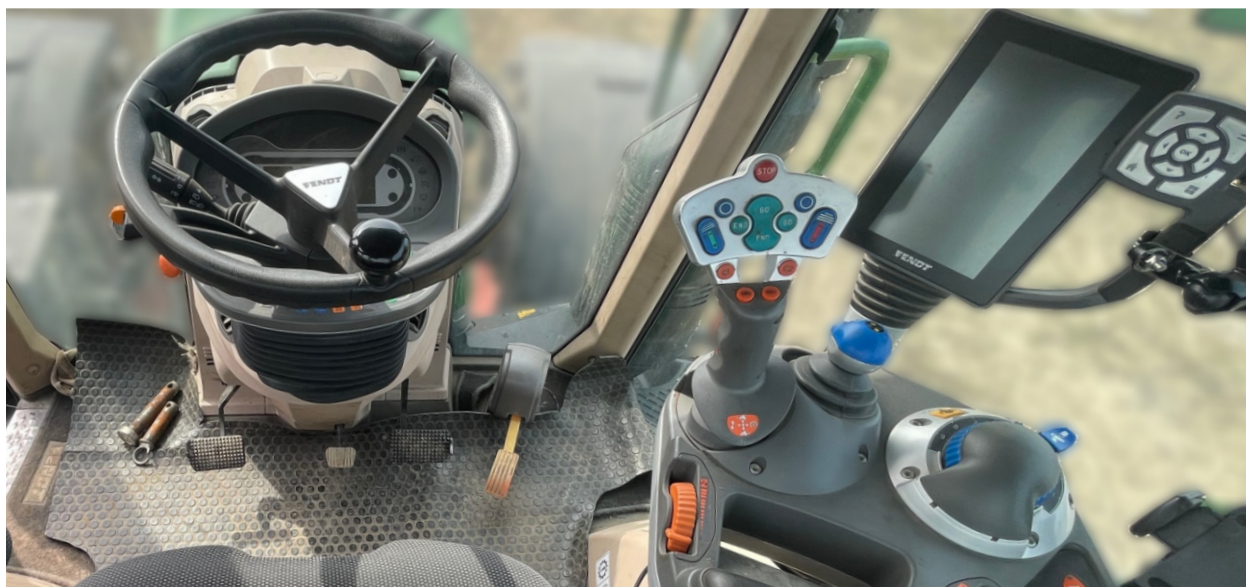
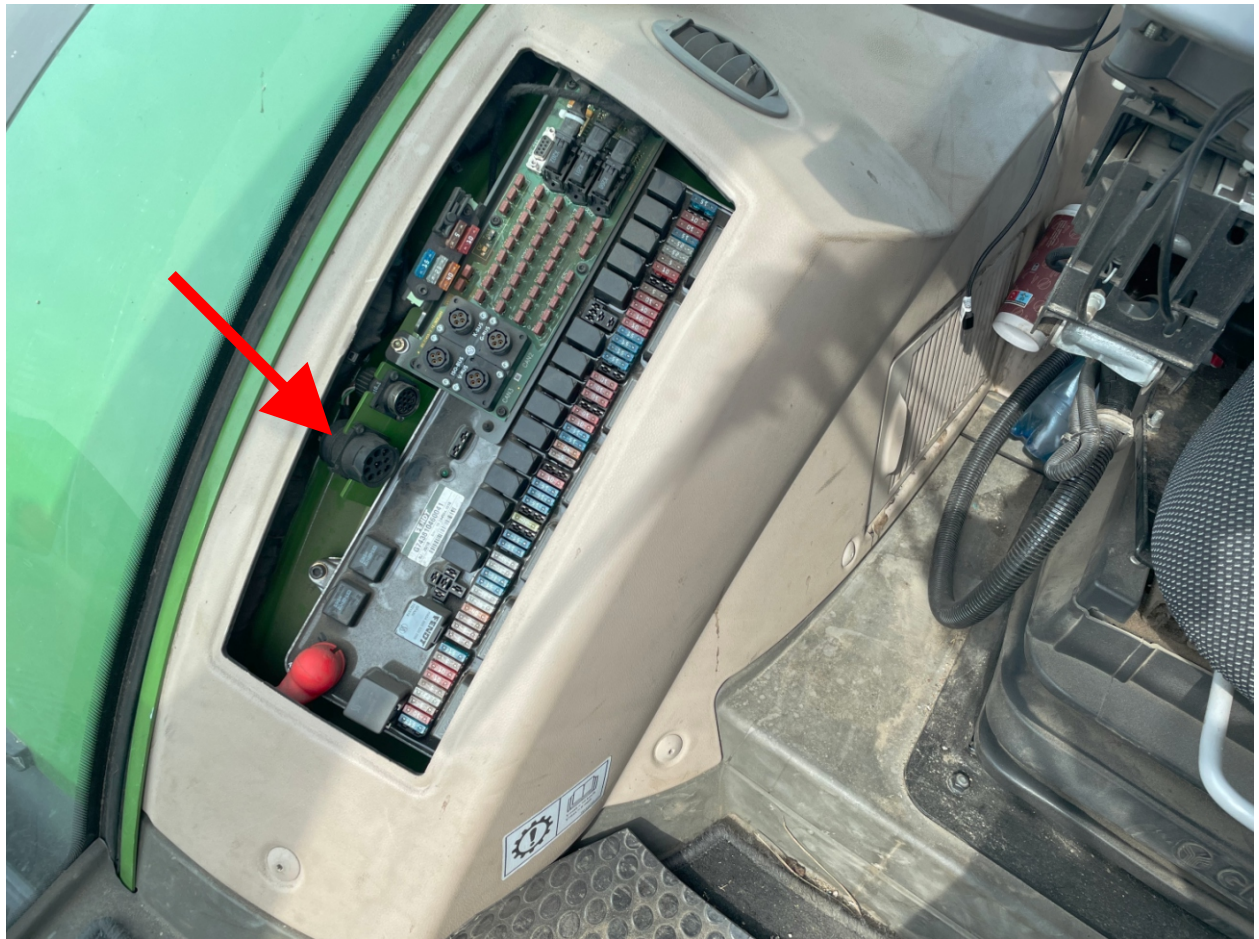
CAN1 miejsce podłączenia: Okrągłe, 9-stykowe złącze diagnostyczne znajdujące się po prawej stronie fotela operatora na błotniku przy skrzynce bezpiecznika.

CAN1 alternatywne miejsce: ---
CAN1 High: styk C, kolor biały
CAN1 Low: styk D, kolor biały
CAN1 uwagi: ---
