Transmitter - podłączenie CAN

Producent i model pojazdu: Fendt 311 Vario
Rodzaj pojazdu/maszyny: Ciągnik rolniczy
Rok produkcji: 2025
Uwagi: Ze względu na problem określenia generacji maszyny, podany jest tylko opracowany rocznik.
Dokument liczy 2 strony

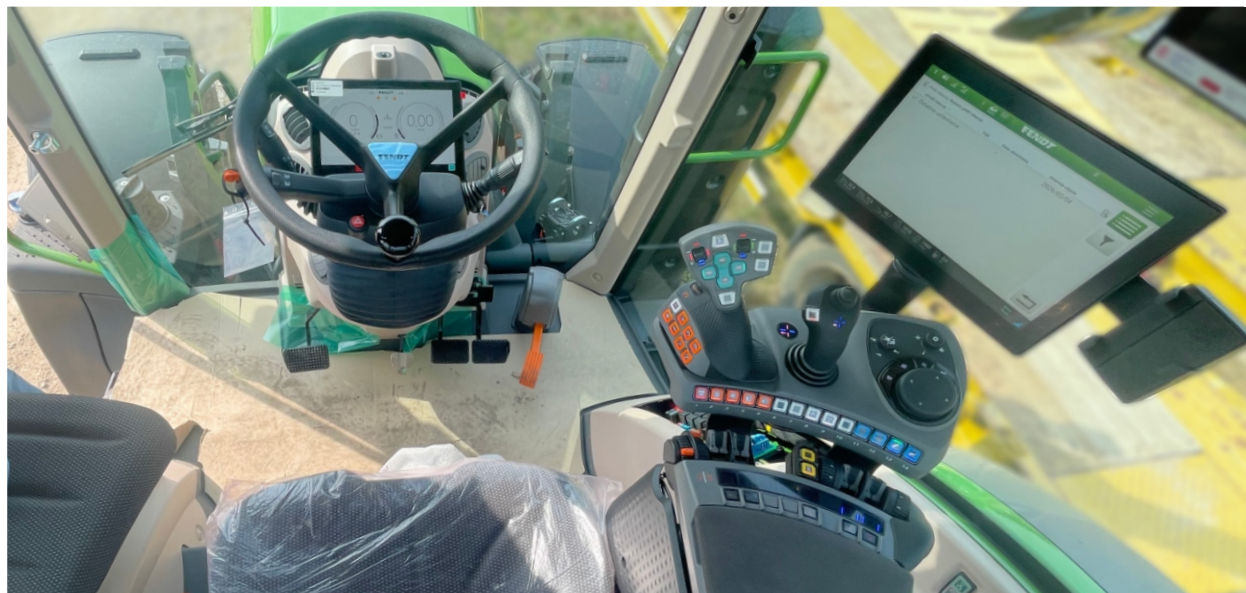
CAN1 miejsce podłączenia: Wiązka w kolumnie kierownicy pod gumową osłoną. Biegają w niej 4 skrętki z czego w 3 są te same dane.

CAN1 High: styk - - -, kolor żółty, opis „WF0129”
CAN1 Low: styk - - -, kolor zielony, opis „WF0123”
CAN1 uwagi: - - -
