Transmitter - podłączenie CAN

Producent i model pojazdu: Volvo XC40
Generacja (wersja): 1gen
Lata produkcji: 2017 -
Uwagi: Dotyczy samochodu w wersji przed i po liftingu
Dokument liczy 2 strony

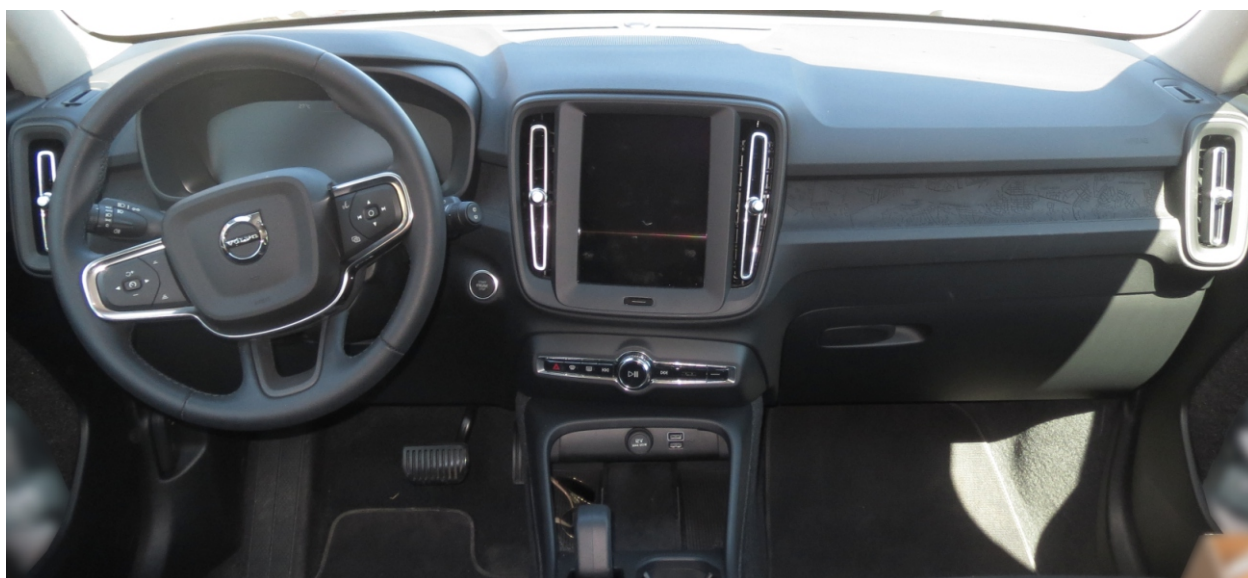
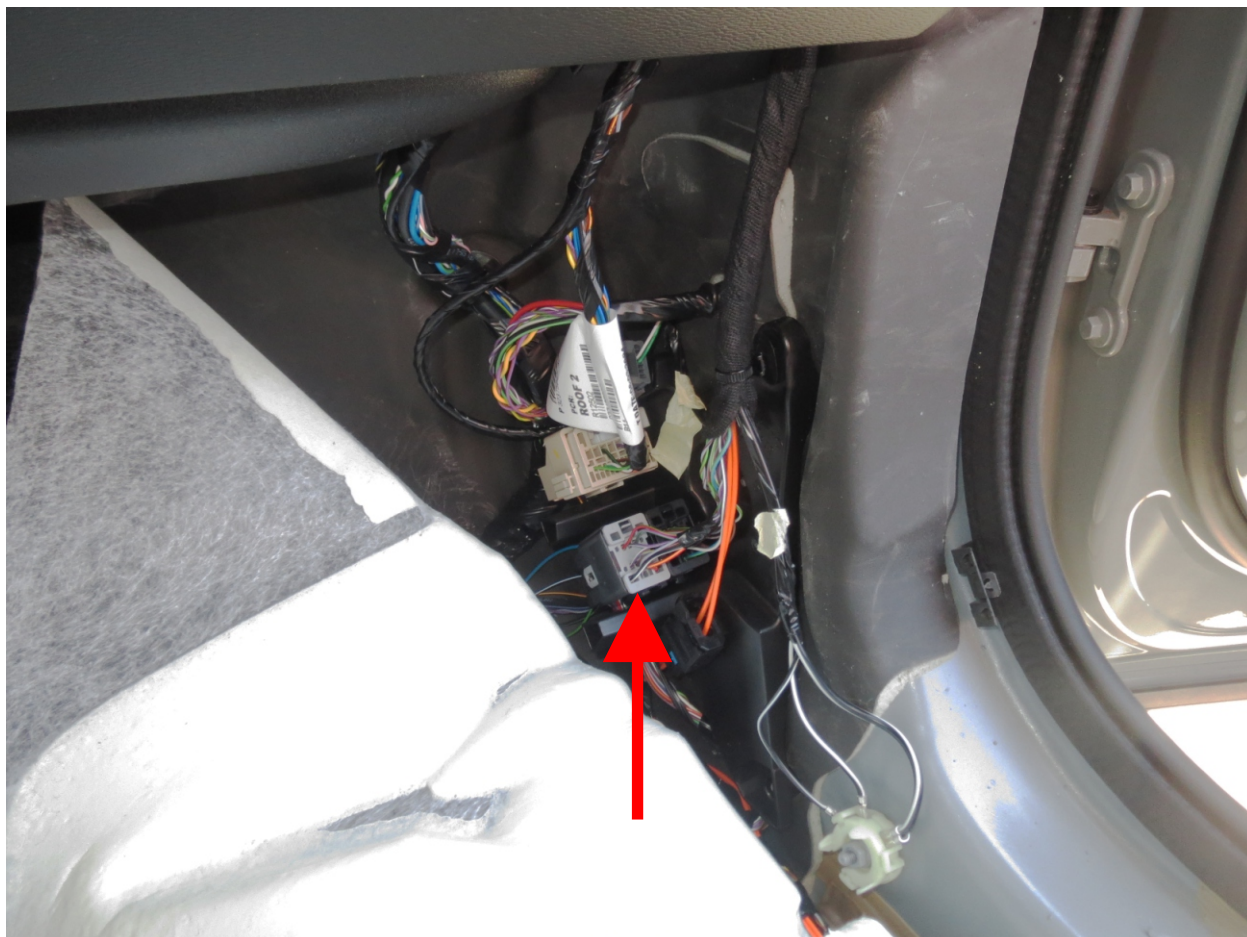
CAN1 miejsce podłączenia: 16-stykowe, szare złącze o oznaczeniu „X1” przed drzwiami pasażera, tuż przy podłodze

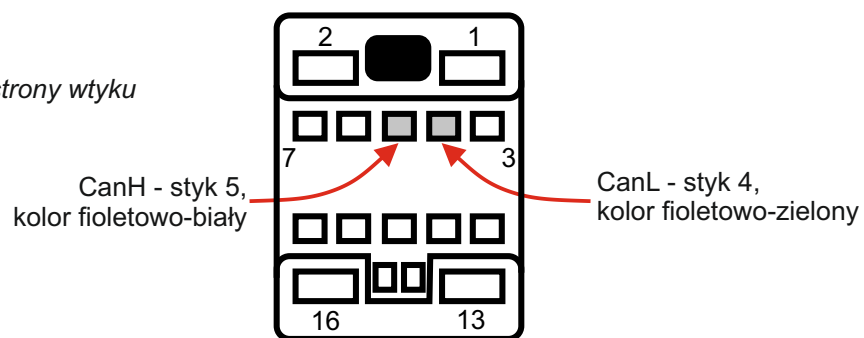
CAN1 alternatywne miejsce: ---
CAN1 High: styk 5, kolor fioletowo-biały
CAN1 Low: styk 4, kolor fioletowo-zielony
CAN1 uwagi: ---

Widok od strony wtyku
